DETERMINATION OF CONCRETE THERMO-CHEMICAL DESTRUCTION REGULATIONS UNDER THE INFLUENCE OF HIGH TEMPERATURES

The study solved the problem of investigating the mechanism of concrete destruction under the influence of high temperatures as a result of an explosion. The destruction of the concrete floor after the impact of the projectile was established, which is explained by the effect of high temperatures. Concrete samples at different distances from the epicenter had a melted surface and a change in color. The use of the TPD-MS method showed that CO was released from a sample located 1.5 m from the epicenter with an intensity of 0.016 at the temperature of 100 °C; from a distance of up to 2 m with an intensity of 0.006; from the control sample with an intensity of 0.01 at 583 °C. A control sample of concrete when heated to 583 °C emitted CO₂ with an intensity of 0.16; the sample was obtained at a distance of up to 2 m with an intensity of 0.1 at 537 °C. In the concrete samples obtained at a distance of 0.5 m to 2 m, CO₂ emission was minimal with an intensity of 0.04 at 537 °C. The carbon content (CO, CO₂) in concrete decreases when approaching the epicenter of the explosion. The high

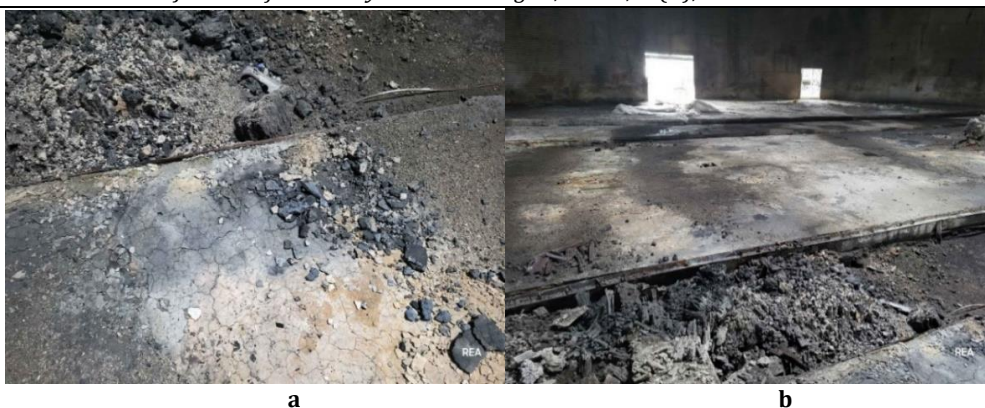
Результати дослідження порушення цілісності бетонних конструкцій на різній відстані від епіцентру пожежі. Внаслідок влучання снаряду біля будівлі виникла тривала пожежа на підлозі, яка призвела до змін у структурі бетону. У місці пожежі бетон має чорний колір на поверхні, місцями вугільного кольору (рис. 1 а). На відстані до 2.5 м від епіцентру пожежі колір бетону нагадує звичайний, аналогічний тому, якого не торкнулась пожежа (рис. 1, б).

Fig. 1. Image of the consequences of the fire in the agricultural premises as a result of the explosion:
a – fire epicenter; b – floor and walls around the epicenter

Рис. 1. Зображення наслідків пожежі у сільськогосподарському приміщенні в наслідок вибуху:
а – епіцентр пожежі; б – підлога та стіни навколо епіцентру

Зразок 3, отриманий на відстані 1.5 м, також потрапив у зону враження, там була пожежа, це можна побачити на загальному фото (рис. 1). Зразок має зруйновану поверхню, але під впливом меншої температури 300–600 °С утворились рихла структура внаслідок перепадів порового тиску під час википання води.

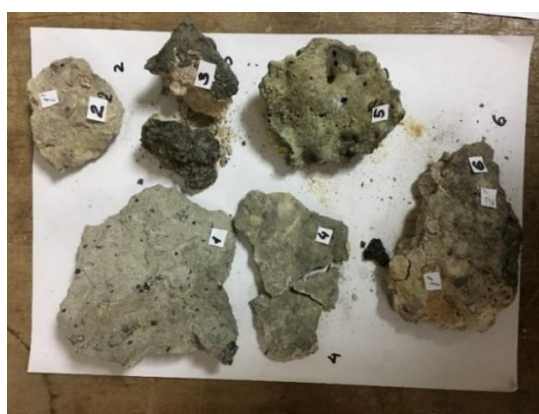
Дослідні зразки порівнювали з контрольним зразком, отриманим з максимальної відстані в цій сільськогосподарській будівлі для більш точного порівняння. За мету ставили визначення структурних та хімічних змін у бетоні під впливом високих температур, а також прослідкувати найбільш вірогідний механізм виникнення розтріскування бетону (рис. 2).

Fig. 2. Image of concrete samples depending on the epicenter of the fire. 1 – control, 5 – fire epicenter, 4 – at a distance of 0.5 m from the epicenter, 2 – at a distance of 1 m from the epicenter, 3 – at a distance of 1.5 m from the epicenter, 6 (1) and 6 (2) – at a distance of 2 m from the epicenter

Рис. 2. Зображення зразків бетону в залежності від епіцентру пожежі 1 – контроль, 5 – епіцентр пожежі, 4 – на відстані 0.5 м від епіцентру, 2 – на відстані 1 м від епіцентру, 3 – на відстані 1.5 м від епіцентру, 6 (1) та 6 (2) – на відстані 2 м від епіцентру

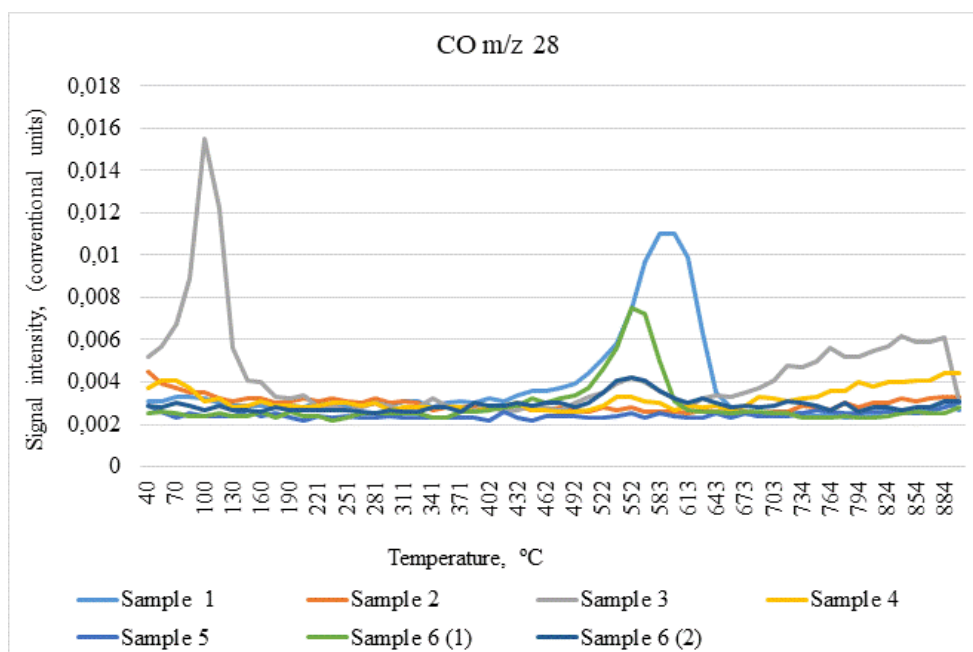
Результати визначення хімічної деструкції бетону під дією високих температур з використанням термопрограмованої мас-спектрометрії. Дослідження зразків бетону за використання термопрограмованої мас-спектрометрії показало, що карбон (II) оксид виділяється зі зразка 3 з інтенсивністю 0.016 за температури 100 °C (рис. 6).

Fig. 6. Thermograms of CO release ($m/z=28$) from samples obtained at different distances from the epicenter of the fire after the explosion

Рис. 6. Термограми виділення CO ($m/z=28$) зі зразків, отриманих на різній відстані від епіцентру пожежі після вибуху

Також CO виділяється зі зразка 1 (контроль) з інтенсивністю 0.01 за температури 583 °C, зі зразка 6 (1) – з інтенсивністю 0.006.

Так, у термограмі на рис. 7, 8 можна побачити, що зразки бетону 3, 6 (1) та контроль мали в своєму складі CO та CO₂, тоді як в інших зразках бетону, отриманих на незначній відстані від пожежі, оксиди карбону не виділялись.

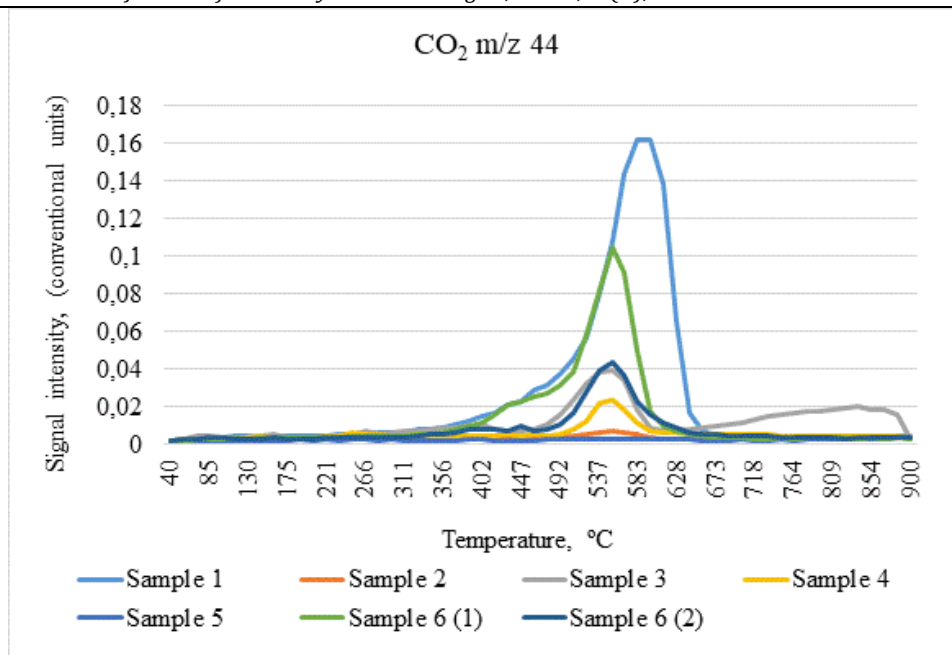
Під час дослідження зразків методом TPD-MS було встановлено, що контрольний зразок 1 за нагрівання до $t = 583$ °C виділяв карбон (IV) оксид з інтенсивністю 0.16 (рис. 7).

Зразок 6 (1) також виділяв CO₂ з інтенсивністю 0.1 за нагрівання до температури 537 °C. У зразках бетону 4, 6(2) та 3 виділення CO₂ було мінімальним з інтенсивністю 0.04 за температури 537 °C. У

зразках бетону 2 та 5 карбон (IV) оксид не виділявся.

Fig. 7. Thermograms of CO₂ release (m/z=44) from samples obtained at different distances from the epicenter of the fire after the explosion

Рис. 7. Термограми виділення CO₂ (m/z=44) зі зразків, отриманих на різній відстані від епіцентру пожежі після вибуху

Сполуки карбону є одним з основних складових бетону. В ході деструкції бетону внаслідок швидкого нагрівання до високих температур вміст CO та CO₂ стрімко знижується у порівнянні з контрольними зразками. Це підтверджує термохімічний механізм руйнування бетонних конструкцій під дією високих температур.

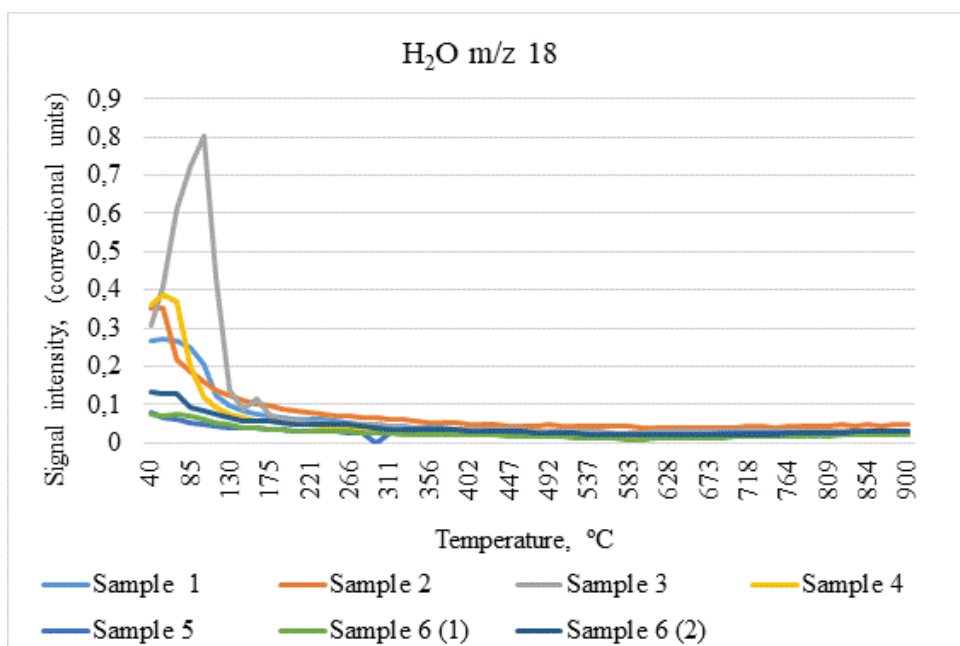
Під час дослідження виділення води зі зразків (рис. 8) встановлено, що найбільшу інтенсивність 0.8 за нагрівання до температури 100 °C мав зразок 3 бетону.

Fig. 8. Thermograms of H₂O release (m/z=18) from samples obtained at different distances from the epicenter of the fire after the explosion

Рис. 9. Термограми виділення H₂O (m/z=18) зі зразків, отриманих на різній відстані від епіцентру пожежі після вибуху

Деяко меншу інтенсивність (0.4) виділення H₂O мали зразок 4 та 2. Зразки 5 та 6 мали настільки змінену структуру після впливу пожежі від вибуху, що води в бетоні взагалі не залишилось. У зразках, які зазнали впливу високих температур внаслідок пожежі, практично повністю відсутня вода, що є

підтвердженням термогідралічної теорії руйнування бетону.

Випарування води (рис. 9) відбувалось більш інтенсивно зі зразку 3 бетону, менше – з контрольного та зразків 2 та 4. Зазначені дослідні зразки піддалися впливу високих температур, однак час нагрівання не був тривалим, і хімічно зв'язана вода залишилась в бетоні. Дослідники [25; 26] у своїй роботі зазначають, що вплив високої температури зневоднює гіпс, а наступна теплова енергія витрачається на випаровування води.

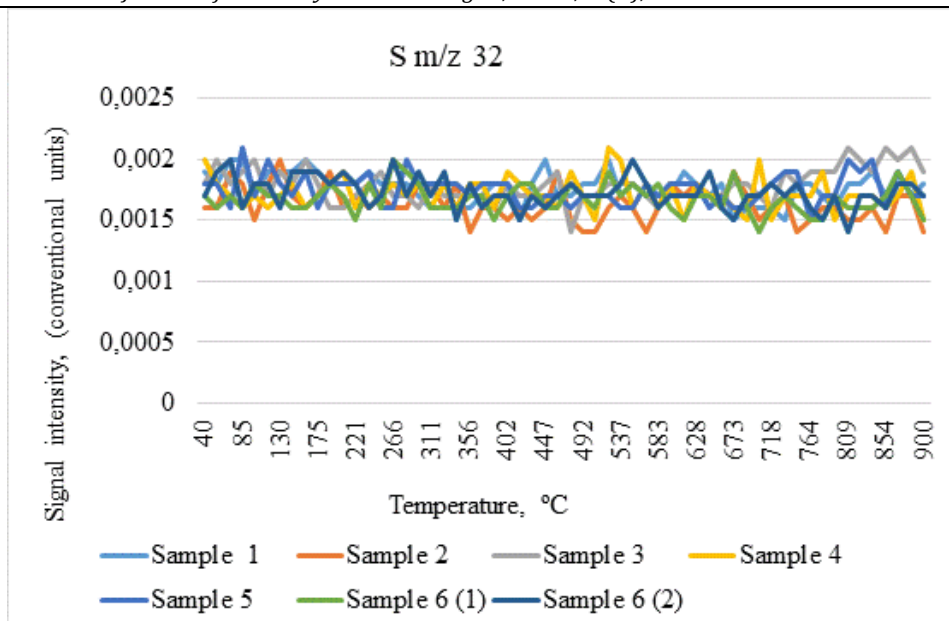
Аналіз термограми виділення сірки у зразках бетону показав, що всі зразки, які були відібрані з місця пожежі, мали однакову інтенсивність виділення в діапазоні від 0.0015 до 0.002 (рис 9).

Fig. 9. Thermograms of the release of S ($m/z=32$) from samples obtained at different distances from the epicenter of the fire after the explosion

Рис. 9. Термограми виділення S ($m/z=32$) зі зразків, отриманих на різній відстані від епіцентру пожежі після вибуху

Результати вказують на те, що не зважаючи на відстань від епіцентру пожежі після вибуху продукти горіння (сірка S) потрапили у бетон.

Аналіз термограми (рис. 9) показав, що сірка виділялась з усіх зразків бетону у незначній кількості, а SO₂ (рис. 10) та SO

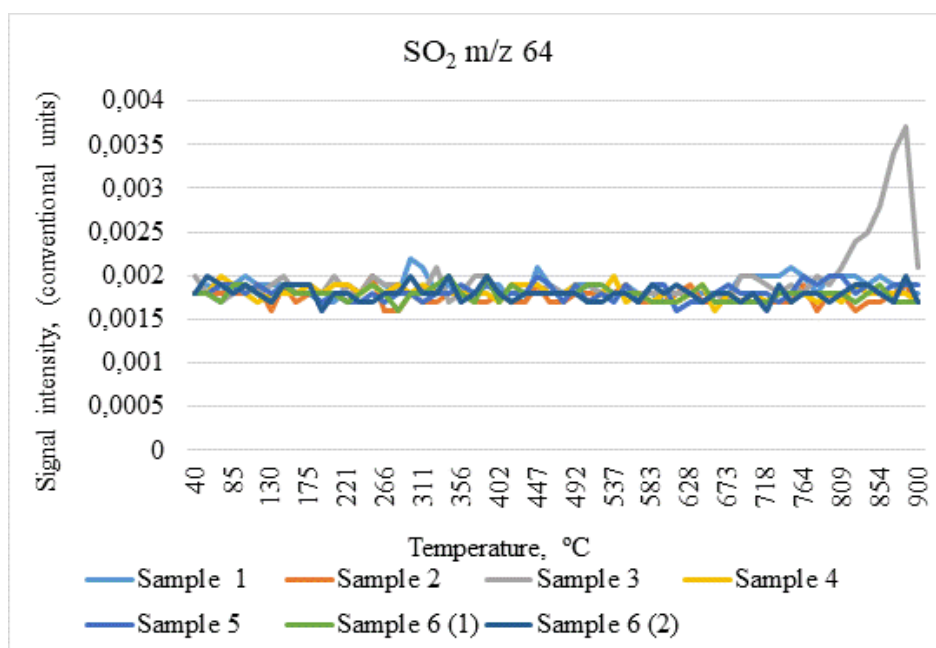
Інші продукти горіння, які пов'язані з водою, такі як діоксид сірки (рис. 10), в значній кількості виділялися із зразка 3 при температурі 884 °C з інтенсивністю 0.0035.

Fig. 10. Thermograms of SO_2 release ($m/z=64$) from samples obtained at different distances from the epicenter of the fire after the explosion

Рис. 10. Термограми виділення SO_2 ($m/z=64$) зі зразків, отриманих на різній відстані від епіцентру пожежі після вибуху

Отриманий результат вказує на неповне вигорання зв'язаної води. Крім того,

(рис. 11) виділялись тільки під час нагрівання зразка 3 бетону. Отриманий результат вказує, що на поверхні цього зразка бетону мали місце органічні залишки зернових культур та мікроорганізмів, які в ході горіння утворили сульфур (II) та сульфур (IV) оксиди [27].

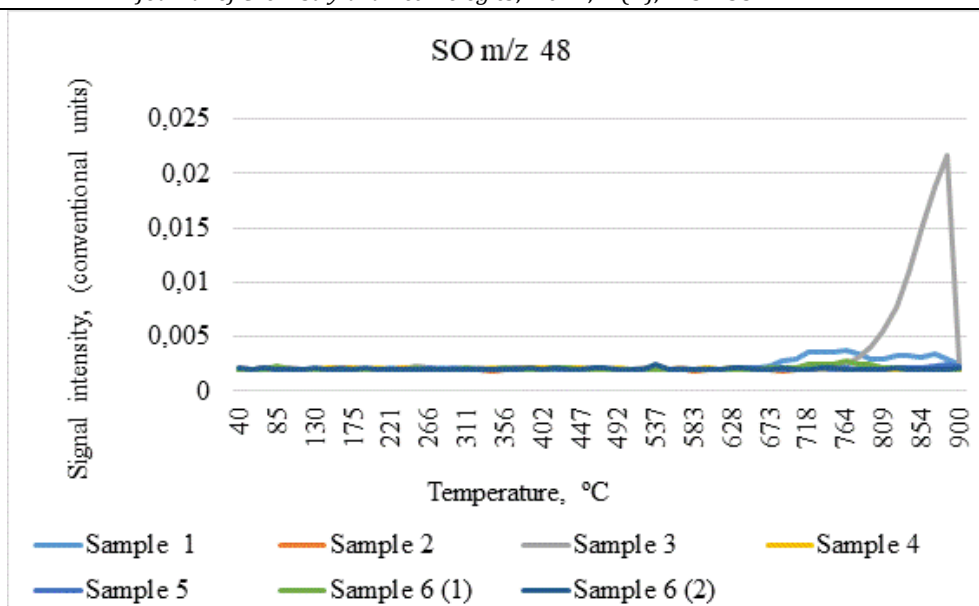
температура горіння бетону була достатня у зразку 3 для утворення SO (рис. 11).

Fig. 11. Thermograms of SO release ($m/z=48$) from samples obtained at different distances from the epicenter of the fire after the explosion

Рис. 11. Термограми виділення SO ($m/z=48$) зі зразків, отриманих на різній відстані від епіцентру пожежі після вибуху

Під час нагрівання до температури 884 °C виділявся сульфур (II) оксид з інтенсивністю 0.02. Інші зразки бетону під дією нагрівання не виділяли SO.
